Lavori di manutenzione straordinaria e miglioramento delle condizioni di sicurezza della Sp n. 100 "della Melara". CUP: H95F22001040001

## Progetto esecutivo

Schede sinottiche

# Tavola sinottica dello stato di fatto S.P. n. 100 della Melara

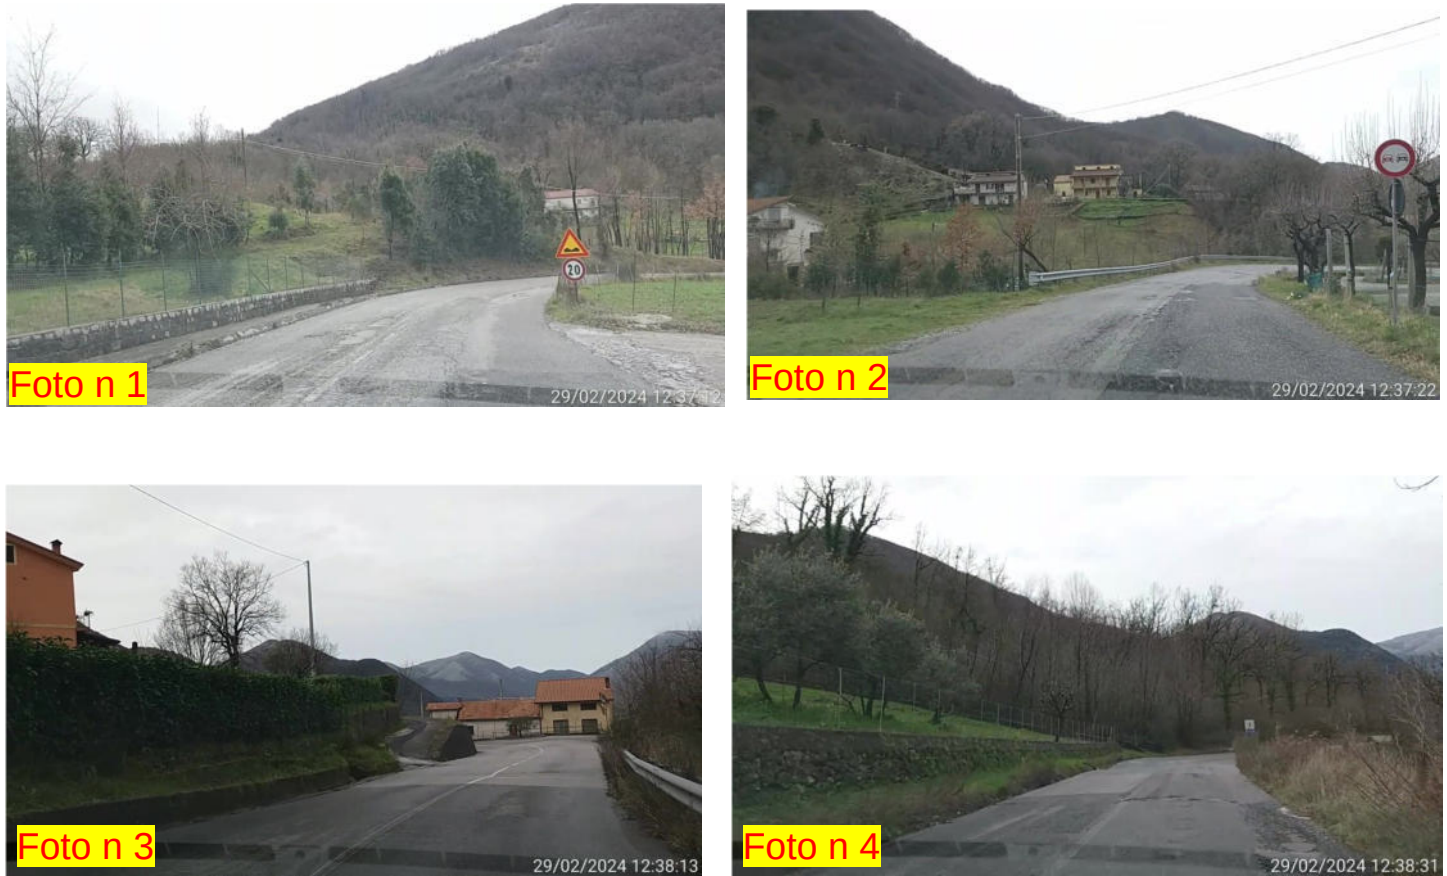
Rilievo fotografico

SCHEDA RILIEVO				Data: 29/02/2024	
Strada Provinciale n. 100 della Melara				Località: Lauria	Pag. 2
Punto	Coordinate WGS 84			<div>Note:</div> <div> <p><b>Criticità rilevata:</b> Ammaloramento della sede stradale</p> <p><b>Intervento previsto:</b> Risagoma con bynder e rifacimento del tappeto di usura</p> </div>	
	Latitudine	Longitudine	Altitudine		
Foto 01-02			-		
Foto 03-04			-		
			-

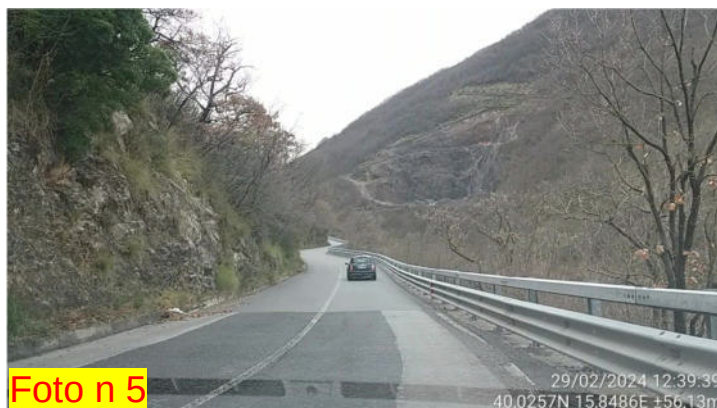
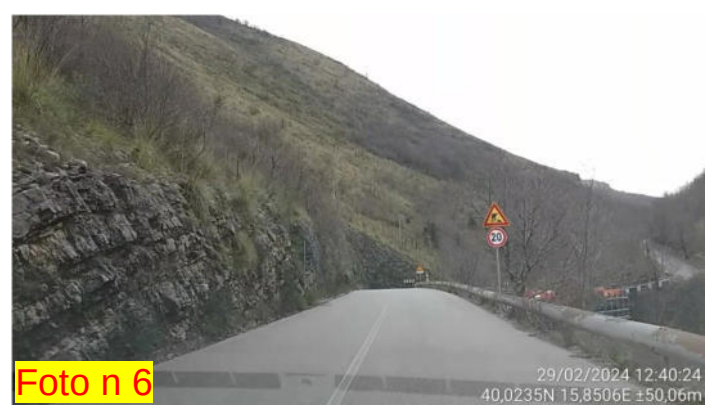
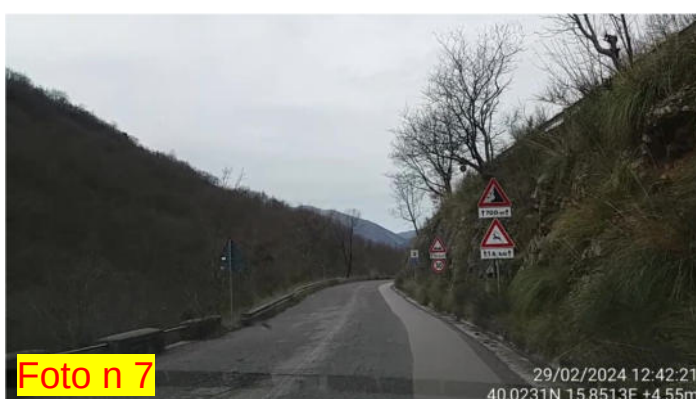
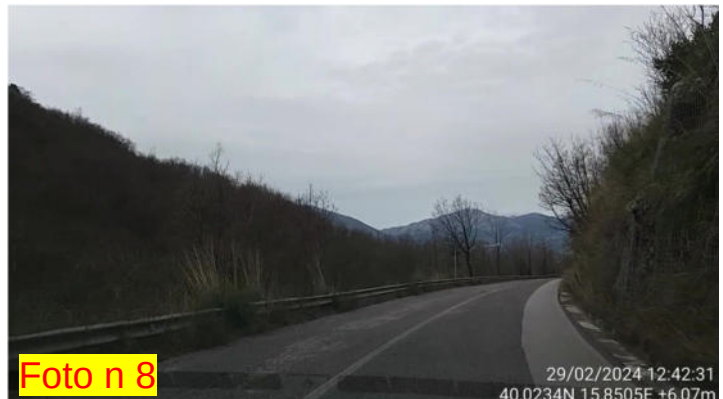
Rilievo fotografico

**Criticità rilevata:** Parete rocciosa – probabile distacco di massi

**Criticità rilevata:** Barriere esistenti basse e non in quota  
**Intervento previsto:** Riquotatura delle barriere mediante la sostituzione dei paletti

**Intervento previsto:** Installazione di rete corticale paramassi a tratti saltuari

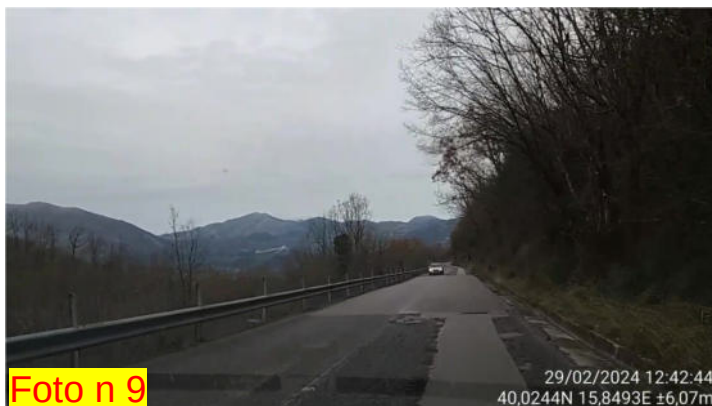
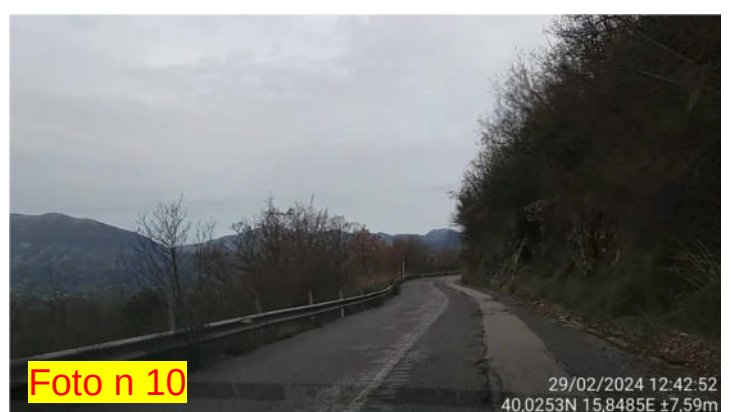
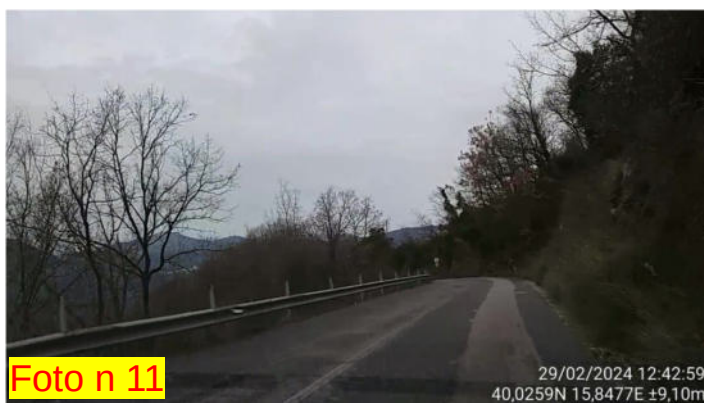
Rilievo fotografico

**Criticità rilevata:** Mancanza dei corrimani sulle barriere esistenti

**Intervento previsto:** Posa in opera e rimontaggio dei corrimano

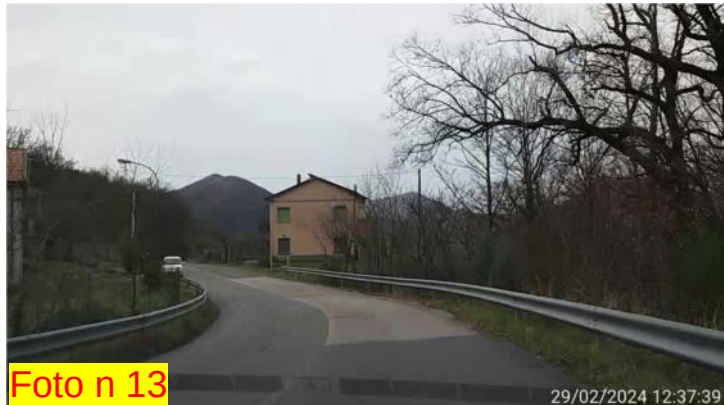
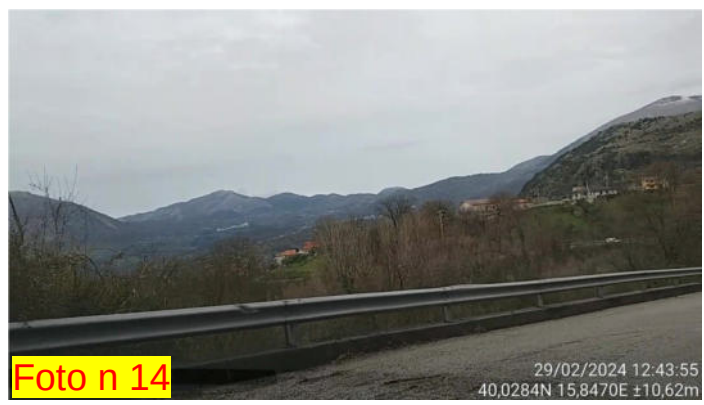
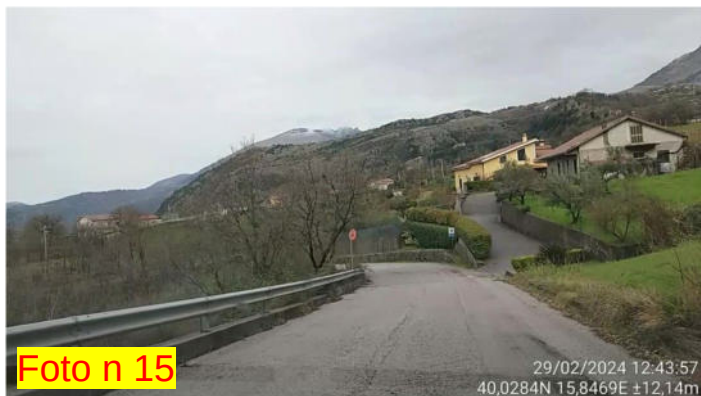
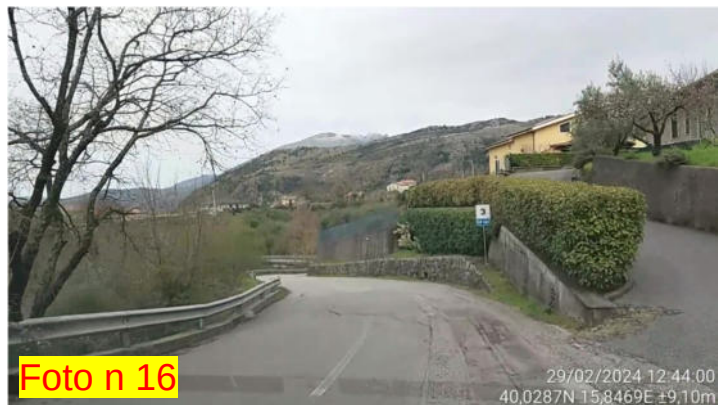
Rilievo fotografico

Note:  
**Criticità rilevata:** Assenza dei catadiottri sulle barriere esistenti  
**Intervento previsto:** Fornitura e posa in opera dei catadiottri  
**Criticità rilevata:** Ammaloramento della sede stradale  
**Intervento previsto:** Risagoma con bynder e rifacimento del tappeto di usura

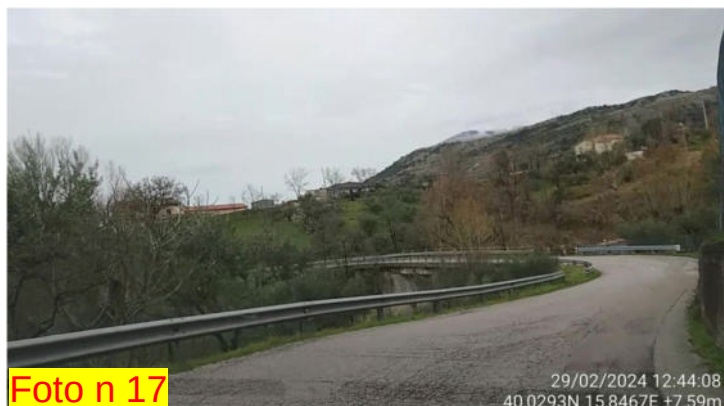
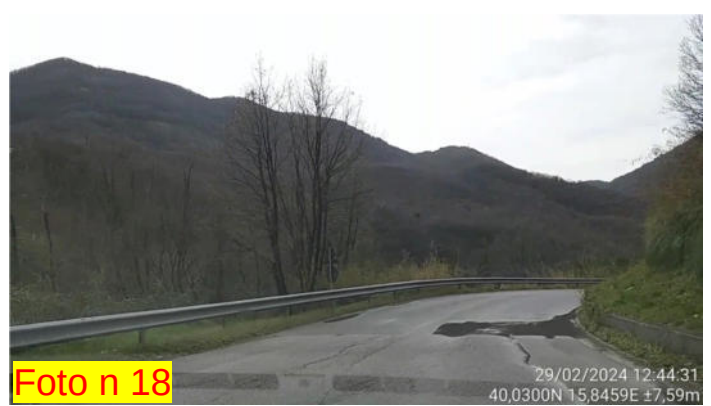
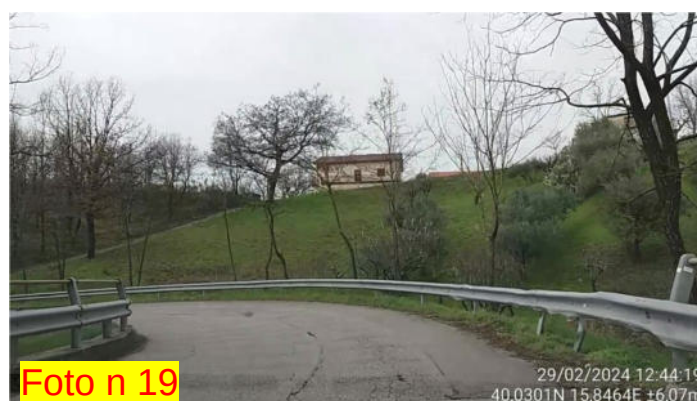
Rilievo fotografico

**Criticità rilevata:** Usura della pavimentazione stradale  
**Intervento previsto:** Risagoma con bynder e rifacimento del tappeto di usura alta aderenza

**Criticità rilevata:** Barriere esistenti divelte

**Intervento previsto:** Fornitura e posa in opera di nuove barriere di protezione stradale
