Annualità 2023 - Lavori di manutenzione straordinaria e miglioramento delle condizioni di sicurezza SP. Ex S.S. n. 19 - da lago Sirino a Pecorone CUP: H35F22001030001

Progetto esecutivo

Schede sinottiche

Tavola sinottica dello stato di fatto S.P. ex SS n. 19 delle Calabrie

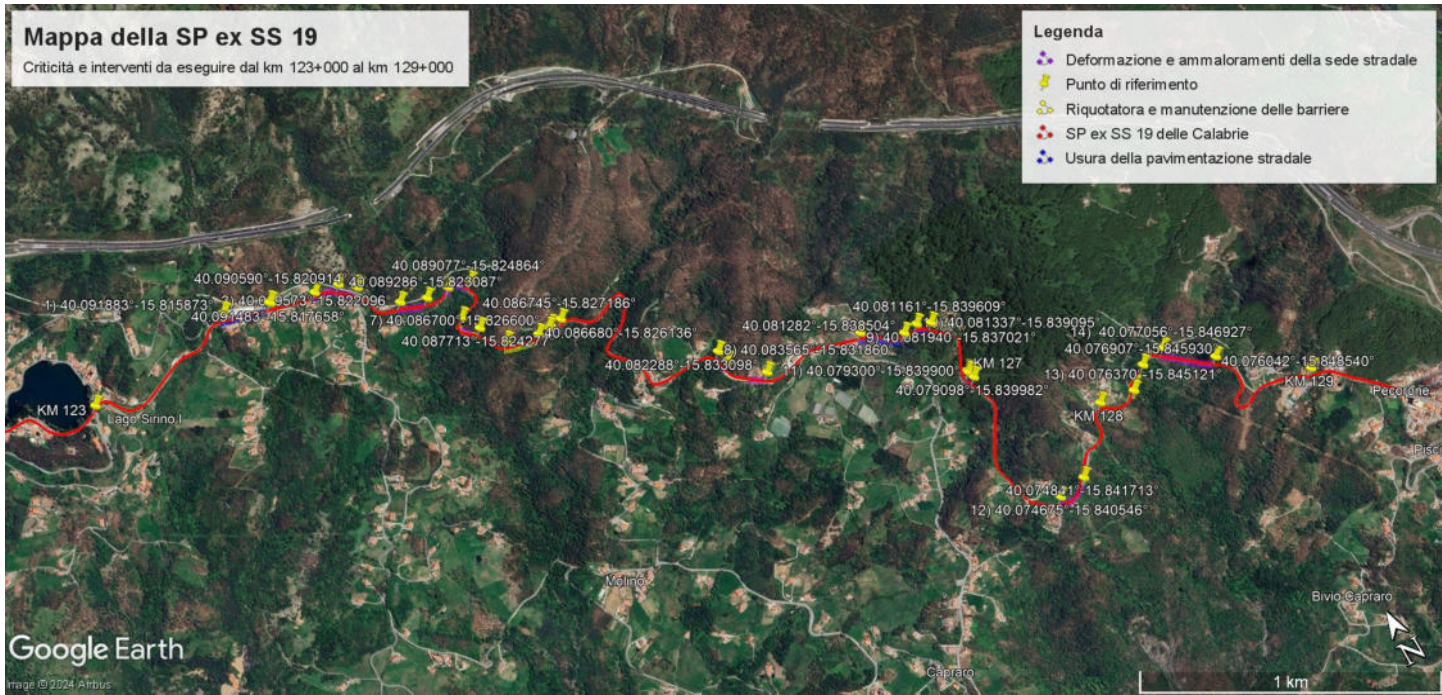
Foto n 1

Intervento n. 1

Soluzione da intraprendere:

Fornitura e posa in opera di tappeto di usura migliorato.

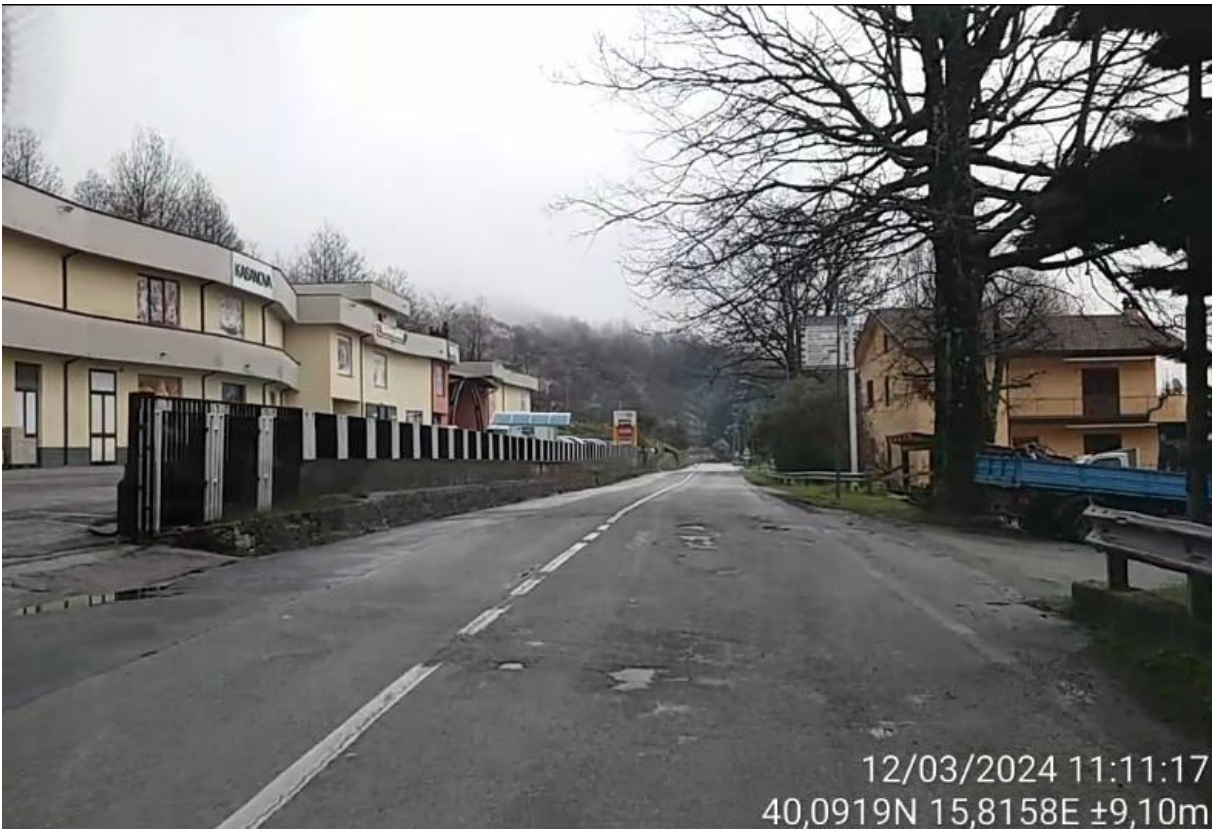
Usura della pavimentazione stradale.

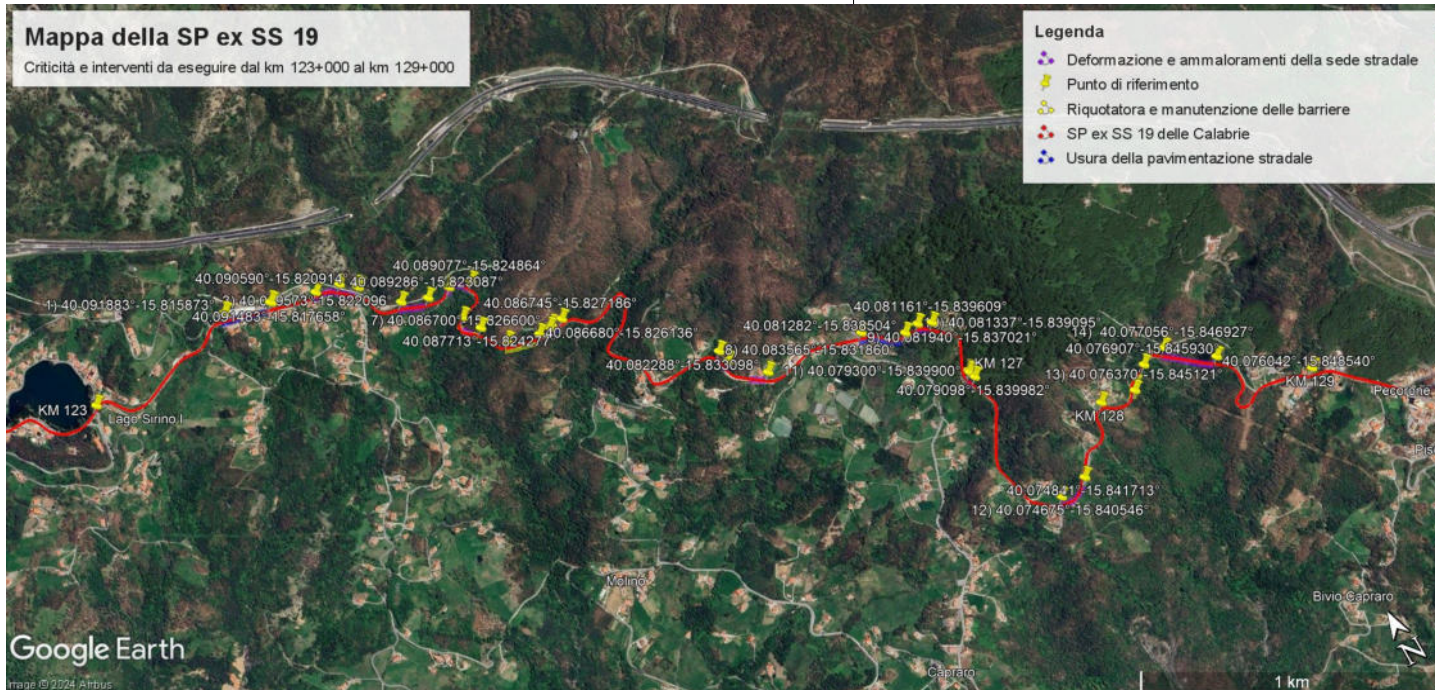
Foto n 2

Intervento n. 2

Criticità rilevata:

Deformazione e ammaloramento della sede stradale.

Soluzione da intraprendere:

Risagoma con conglomerato bituminoso tipo bynder e
posa in opera di tappeto di usura migliorato.

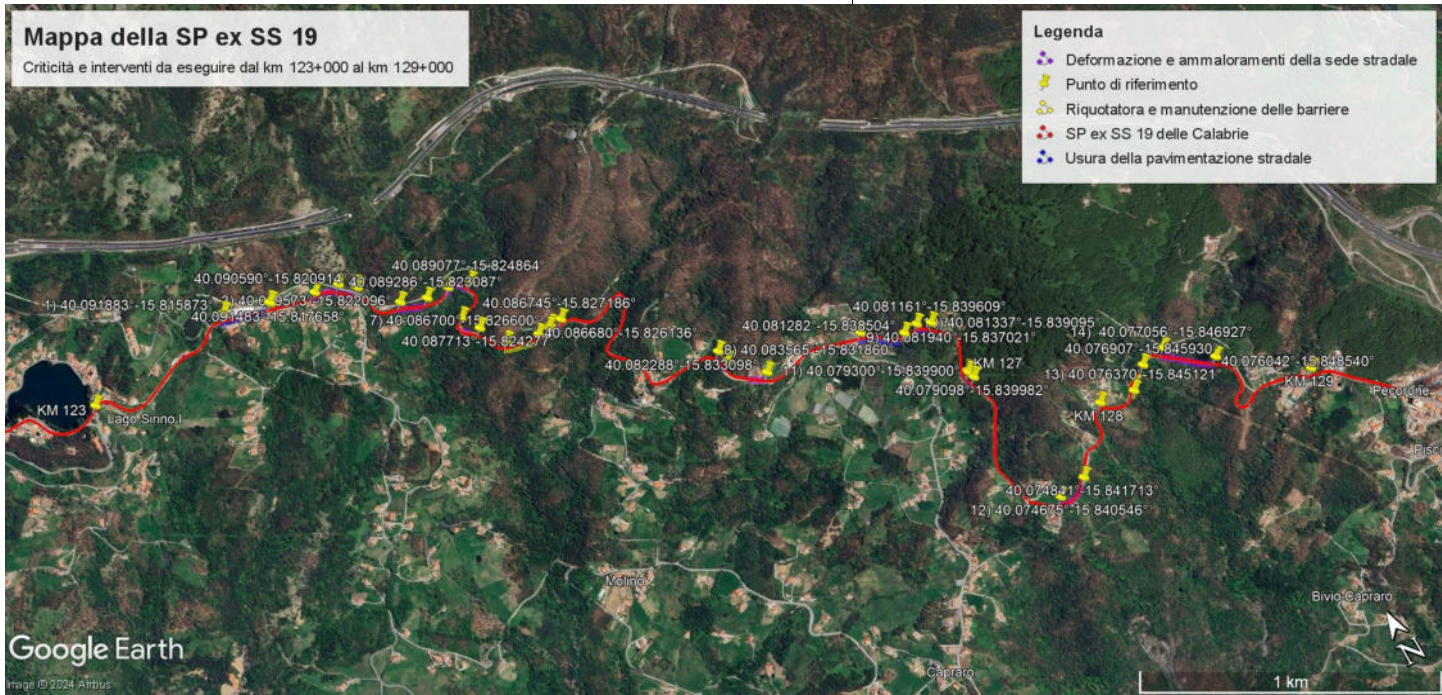
Foto n 3

Intervento n. 3

Criticità rilevata:

Deformazione e ammaloramento della sede stradale.

Soluzione da intraprendere:

Risagoma con conglomerato bituminoso tipo bynder e posa in opera di tappeto di usura migliorato.

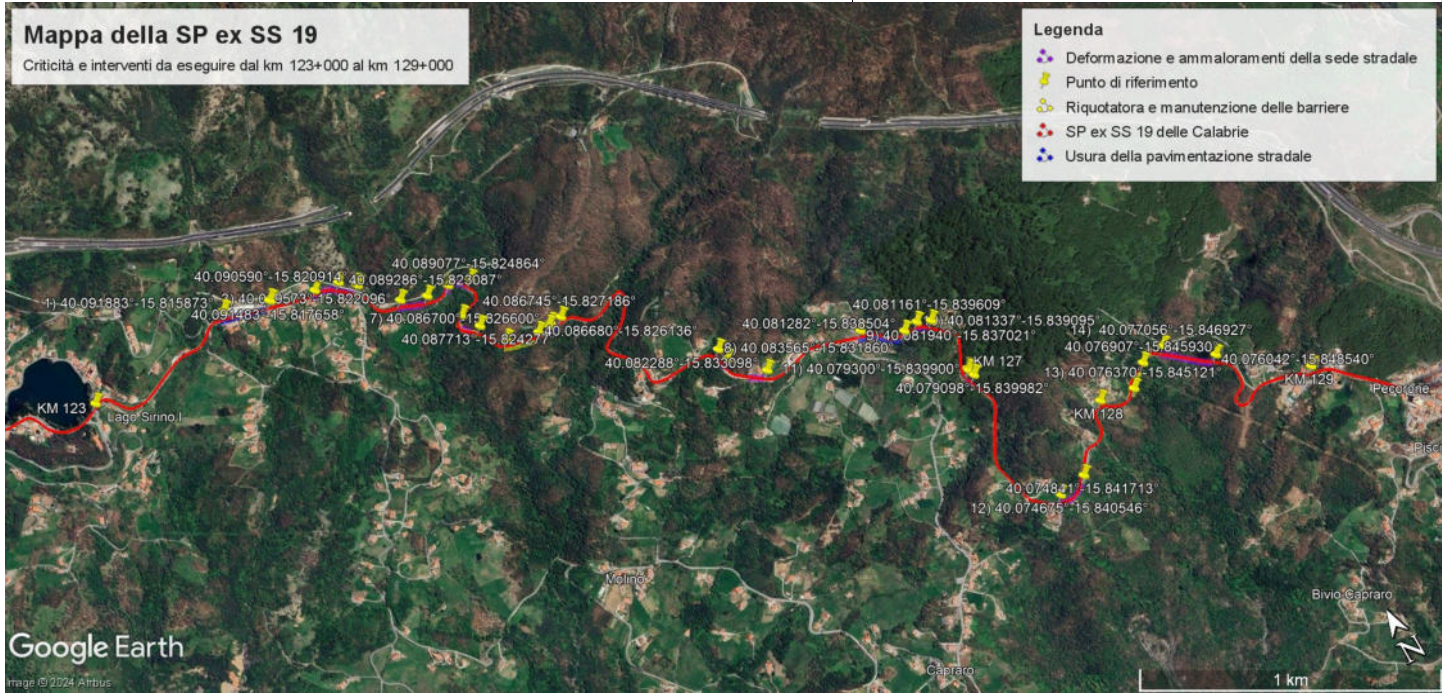
Foto n 4

Intervento n. 4

Criticità rilevata:

Deformazione e ammaloramento della sede stradale.

Soluzione da intraprendere:

Risagoma con conglomerato bituminoso tipo bynder e posa in opera di tappeto di usura migliorato.

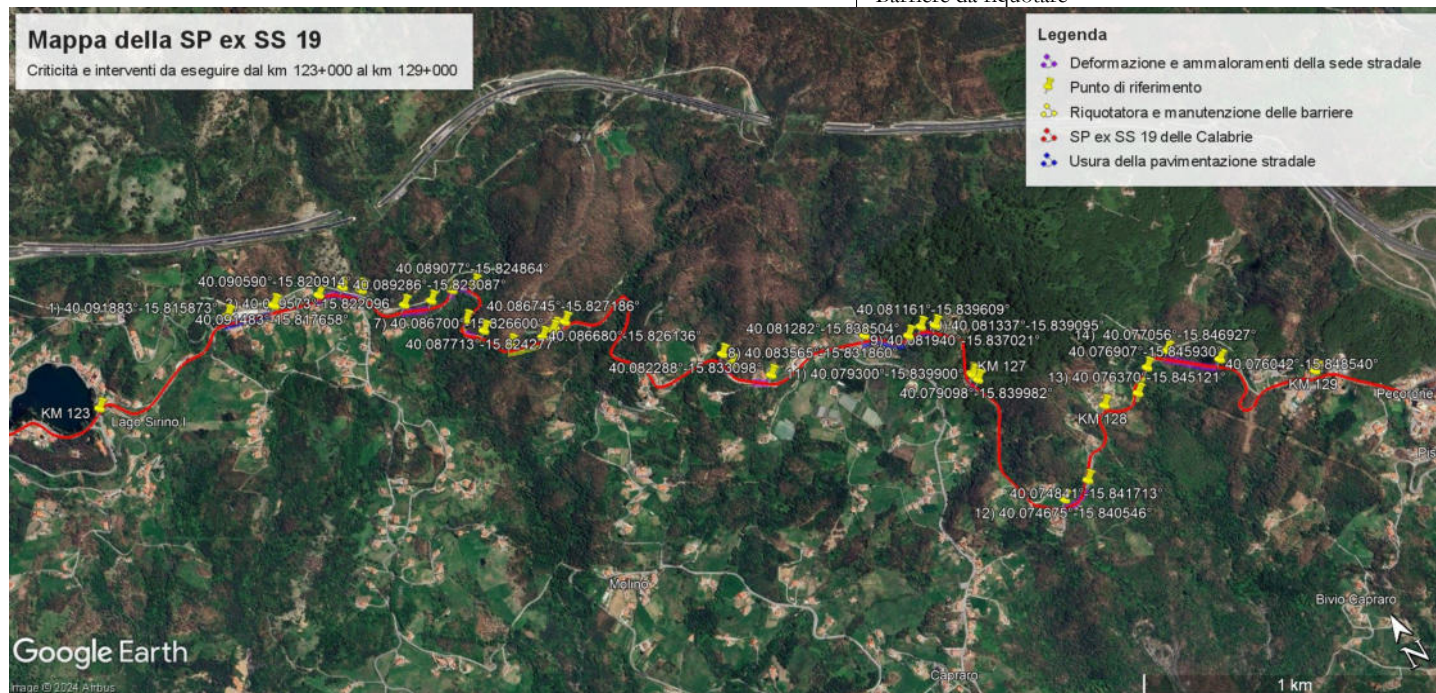
Foto n 5

Intervento n. 5

Criticità rilevata:

Deformazione e ammaloramento della sede stradale.
Barriere esistenti da manutenzionare

Soluzione da intraprendere:

Risagoma con conglomerato bituminoso tipo bynder e
posa in opera di tappeto di usura migliorato.
Barriere da riquotare

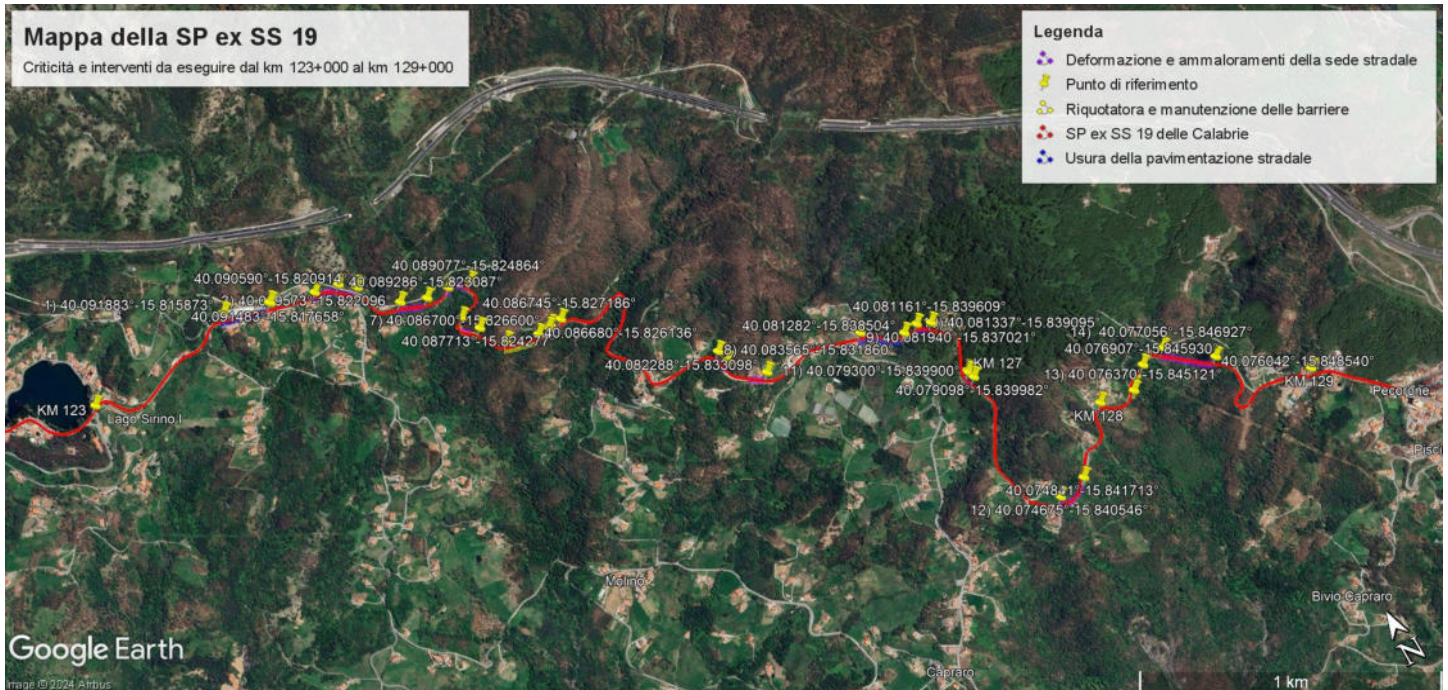
Foto n 6

Intervento n. 6

Criticità rilevata:

Barriere esistenti da manuttenzionare

Soluzione da intraprendere:

Barriere da riquotare

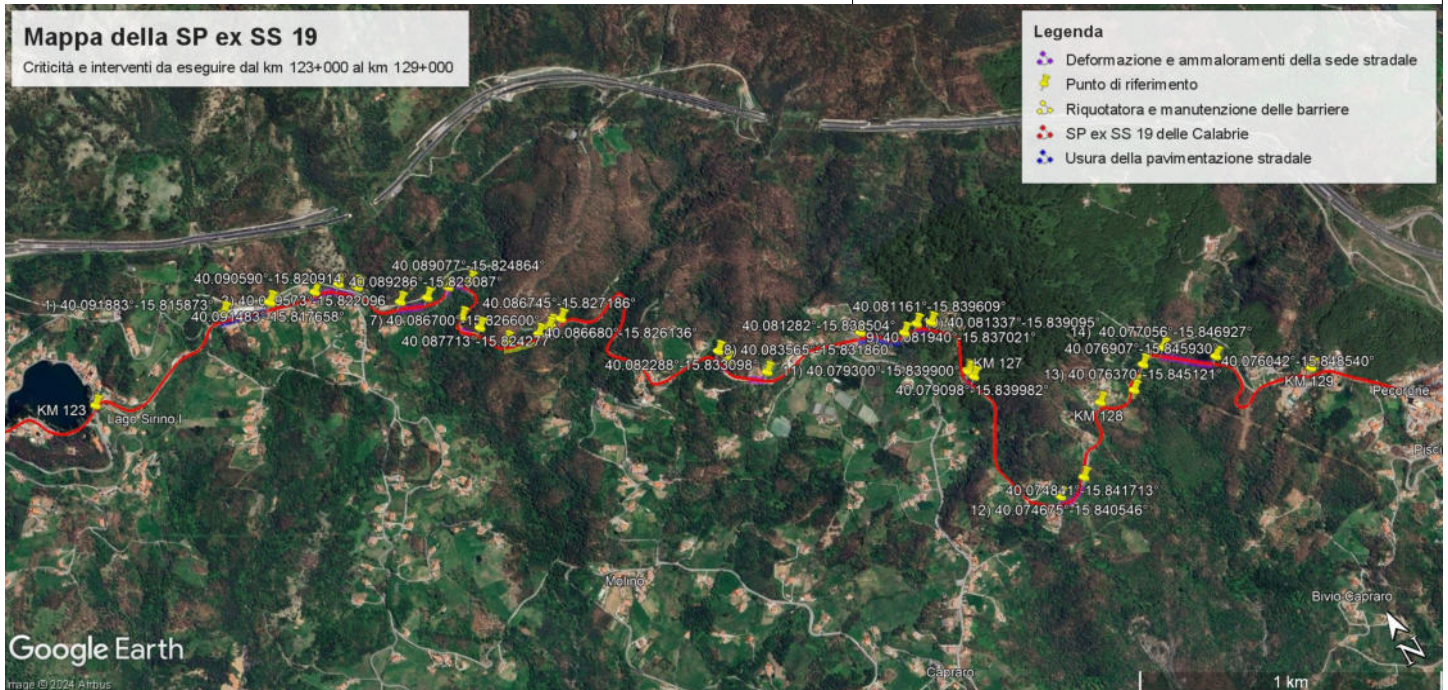
Foto n 8

Intervento n. 8

Criticità rilevata:

Deformazione e ammaloramento della sede stradale.

Soluzione da intraprendere:

Risagoma con conglomerato bituminoso tipo bynder e posa in opera di tappeto di usura migliorato.

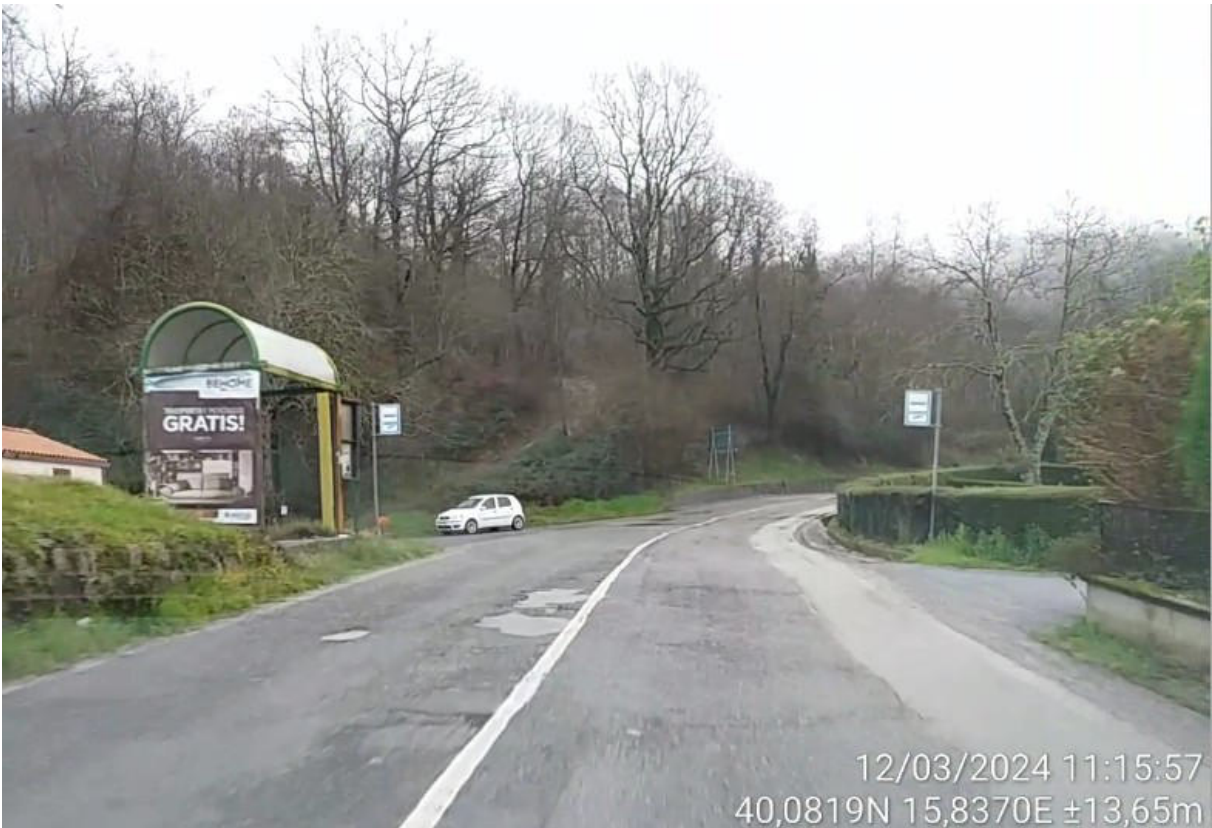
Foto n 9

Usura della pavimentazione stradale.

Fornitura e posa in opera di tappeto di usura migliorato.

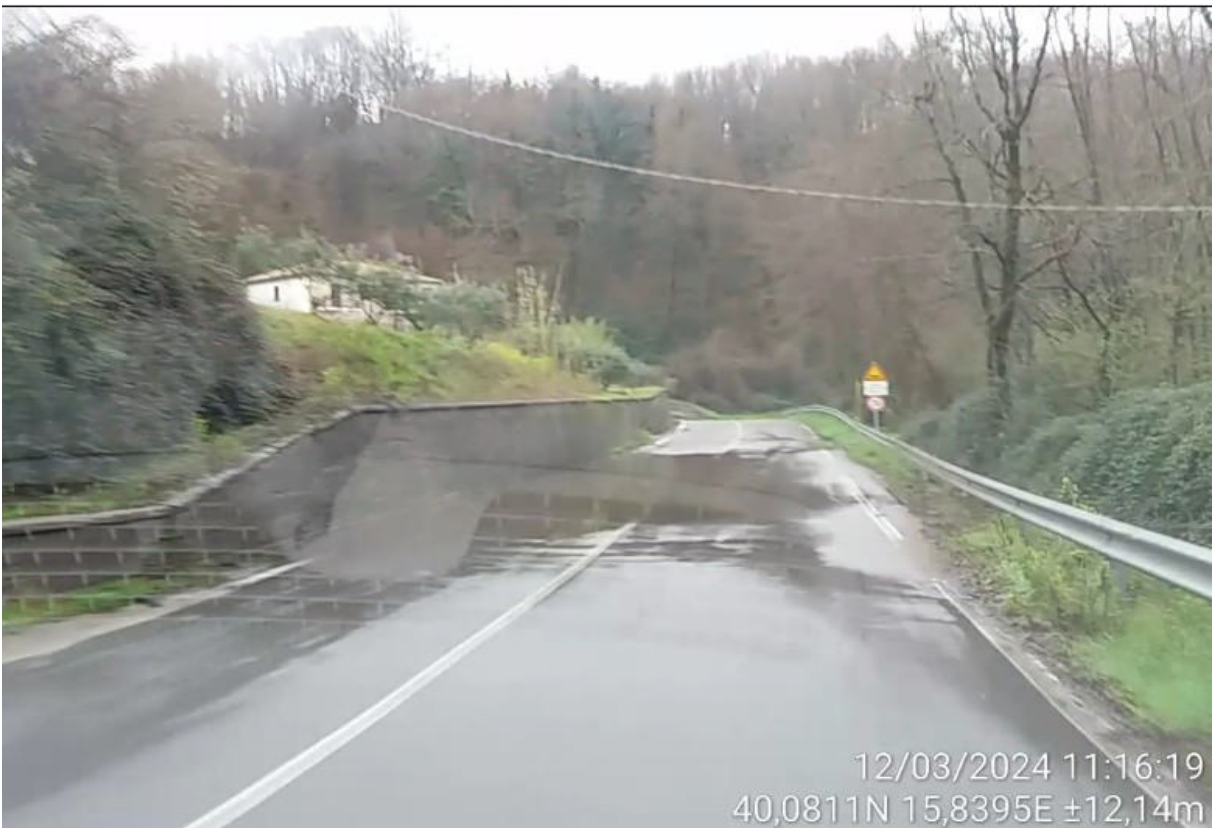
Foto n 10

Deformazione e ammaloramento della sede stradale.

Risagoma con conglomerato bituminoso tipo bynder e posa in opera di tappeto di usura migliorato.

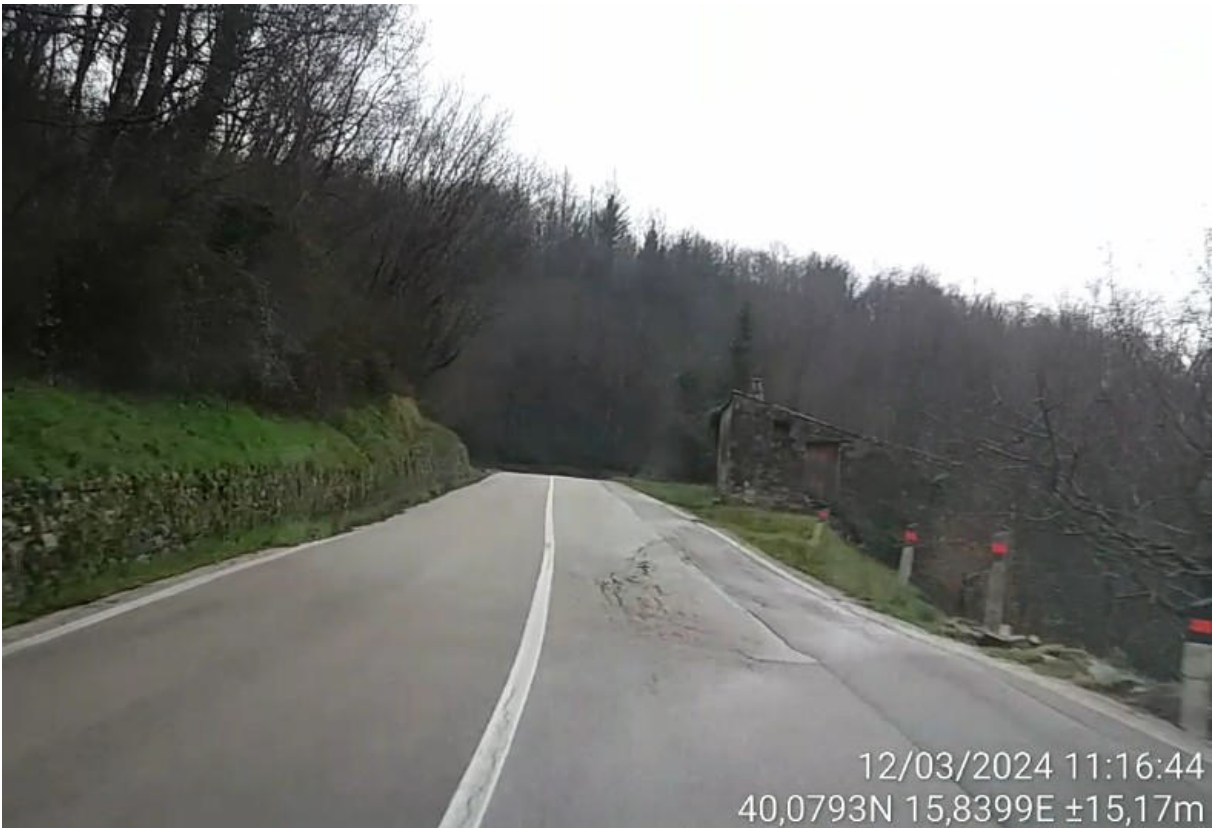
Foto n 11

Deformazione e ammaloramento della sede stradale.

Risagoma con conglomerato bituminoso tipo bynder e posa in opera di tappeto di usura migliorato.

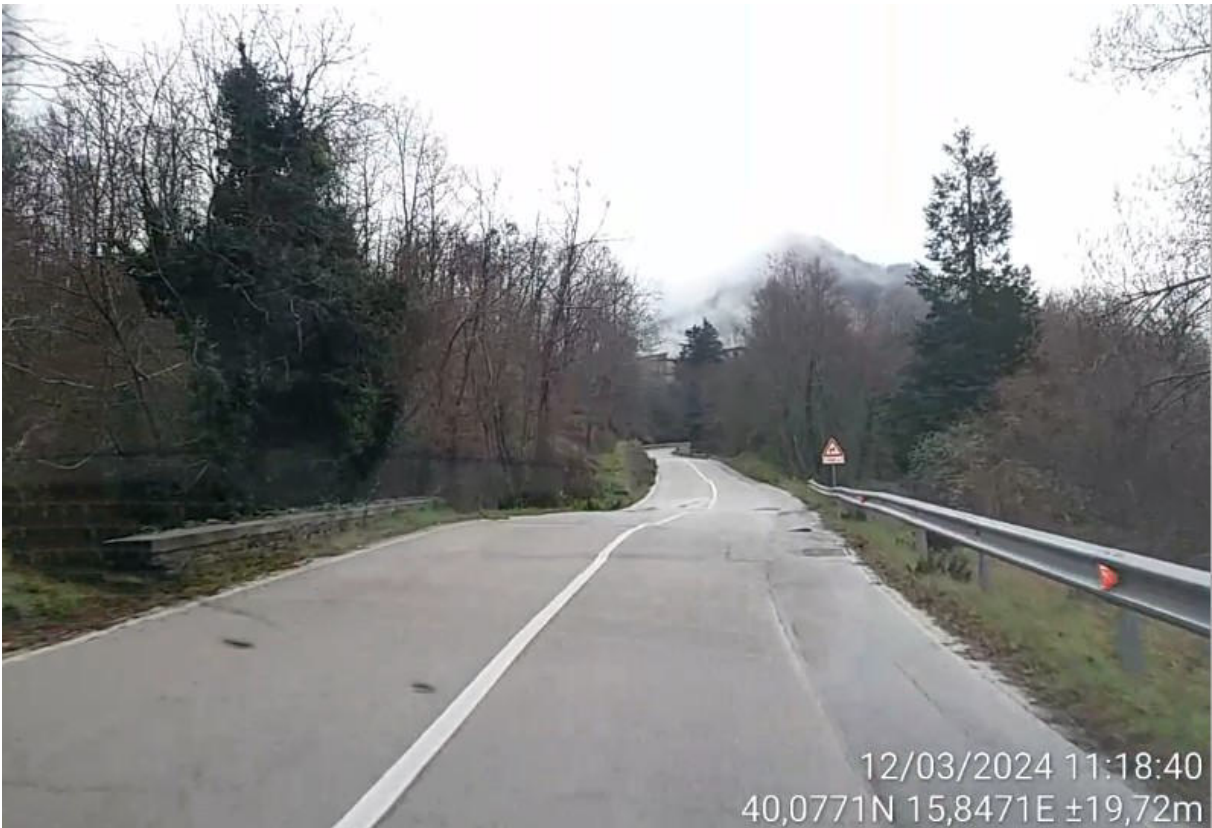
Foto n 14

Deformazione e ammaloramento della sede stradale.

Risagoma con conglomerato bituminoso tipo bynder e posa in opera di tappeto di usura migliorato.

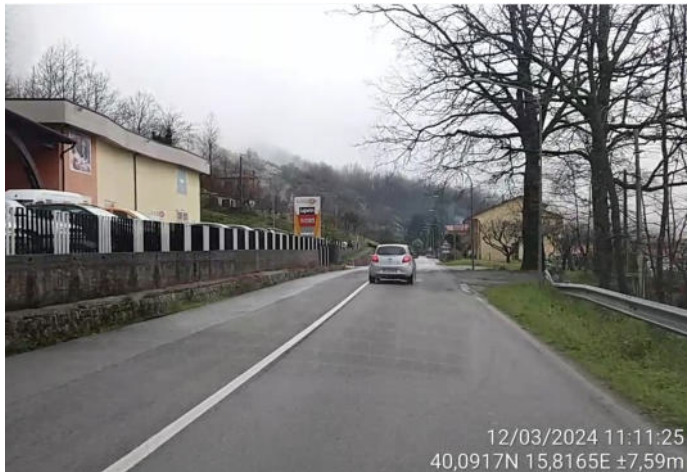
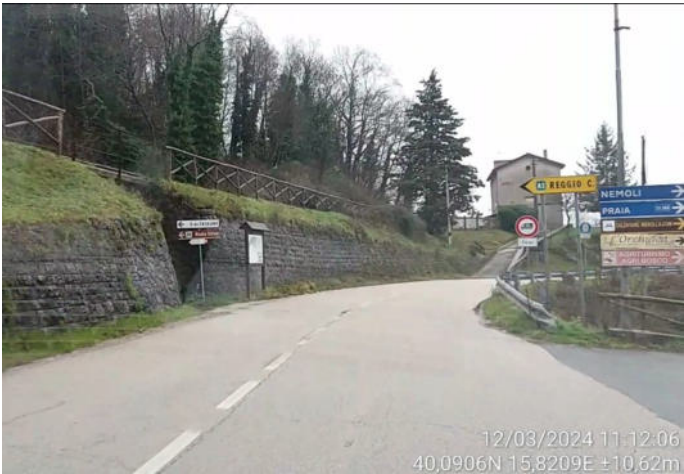
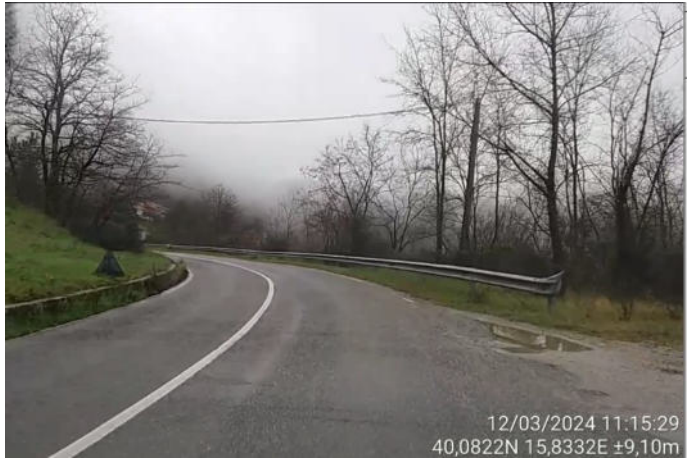
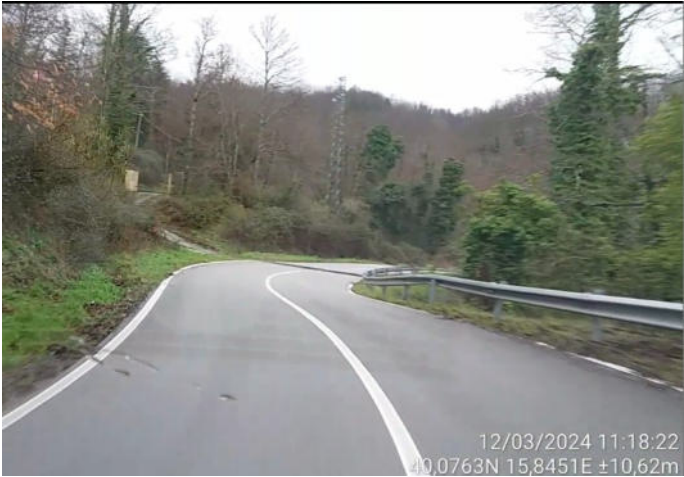
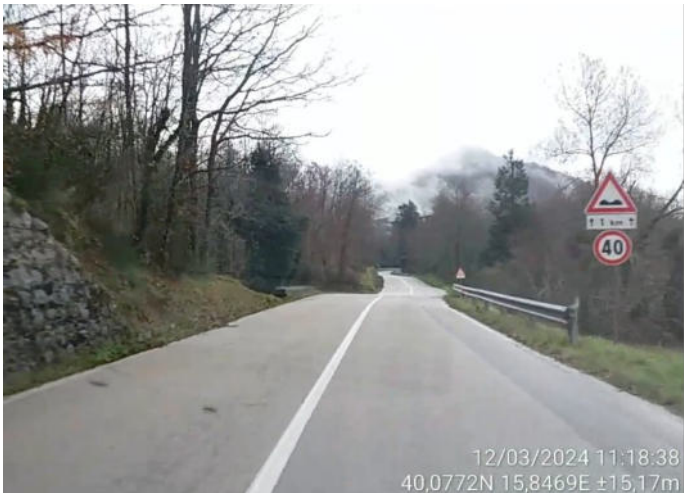
Terminali divelti e barriere incidentate

Sostituzione degli elementi danneggiati

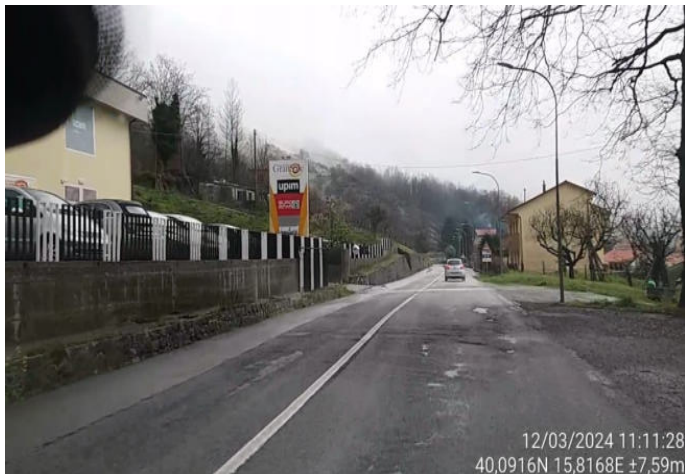
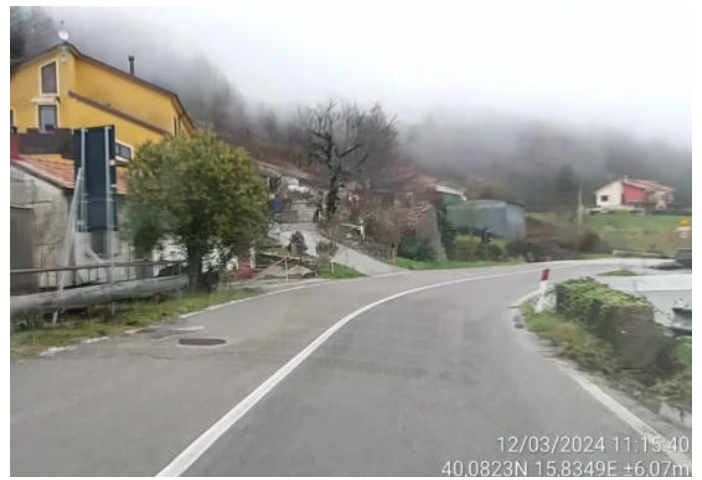
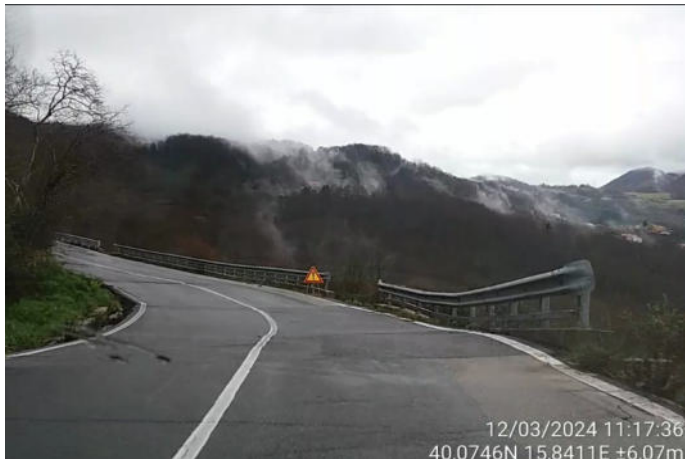
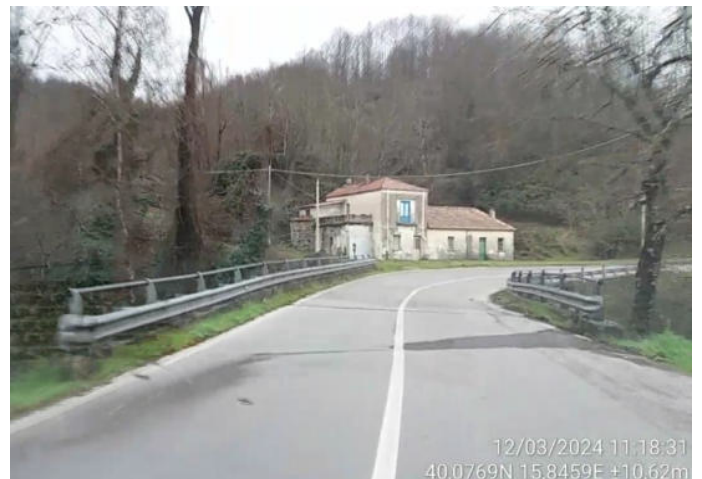
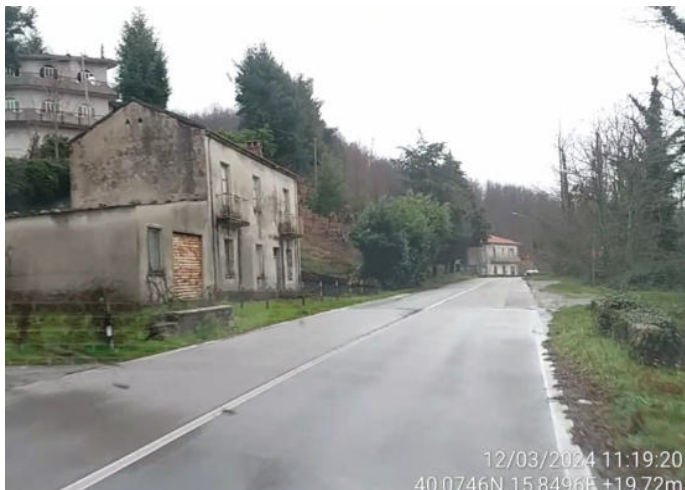
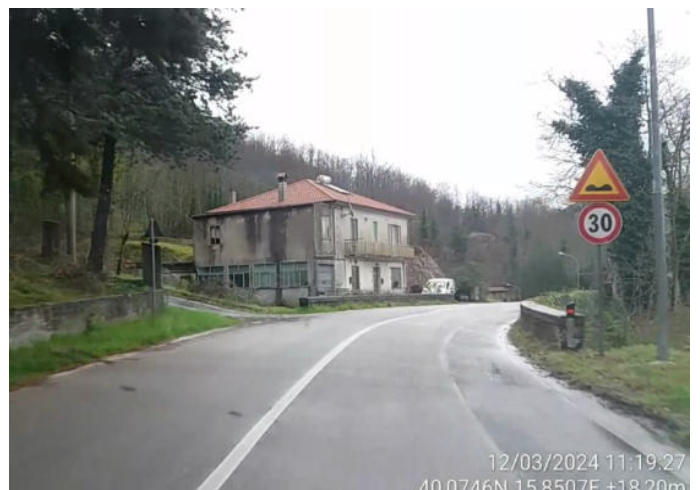
Presenza di ostacoli fissi ai margini della sede stradale

Installazione segnaletica verticale (Segnalatore di ostacolo)
