INTERVENTO DI MIGLIORAMENTO SISMICO DELL'EDIFICIO SCOLASTICO 0760600278
DELLA FRAZIONE DI LOLLA

ELABORATO:
Relazione tecnica generale del progetto

CODICE: PDE-RE-01

Progetto definitivo-esecutivo relativo all'intervento di miglioramento sismico dell'edificio scolastico 0760600278 della frazione di Lolla

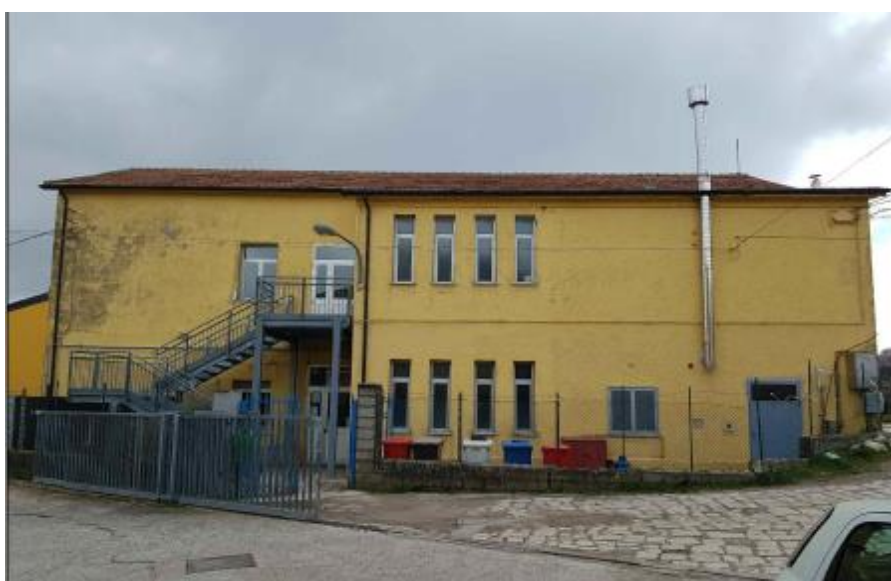
fig.2: edificio in prospetto lato lungo

Il fabbricato si colloca nel nucleo di Lolla a NW della frazione Cappelluccia; l'area in esame è caratterizzata da una buona accessibilità. Il fabbricato risulta essere costruito negli anni '30 e ampliato negli anni '60. L'edificio originario era costituito da un complesso murario ridotto
