INTERVENTO DI MIGLIORAMENTO SISMICO DELL'EDIFICIO SCOLASTICO 0760600278
DELLA FRAZIONE DI LOLLA

ELABORATO:
Sistema CAM e Rinforzo in CRM _rappresentazione intervento sui prospetti

CODICE: PDE-STR-07.1

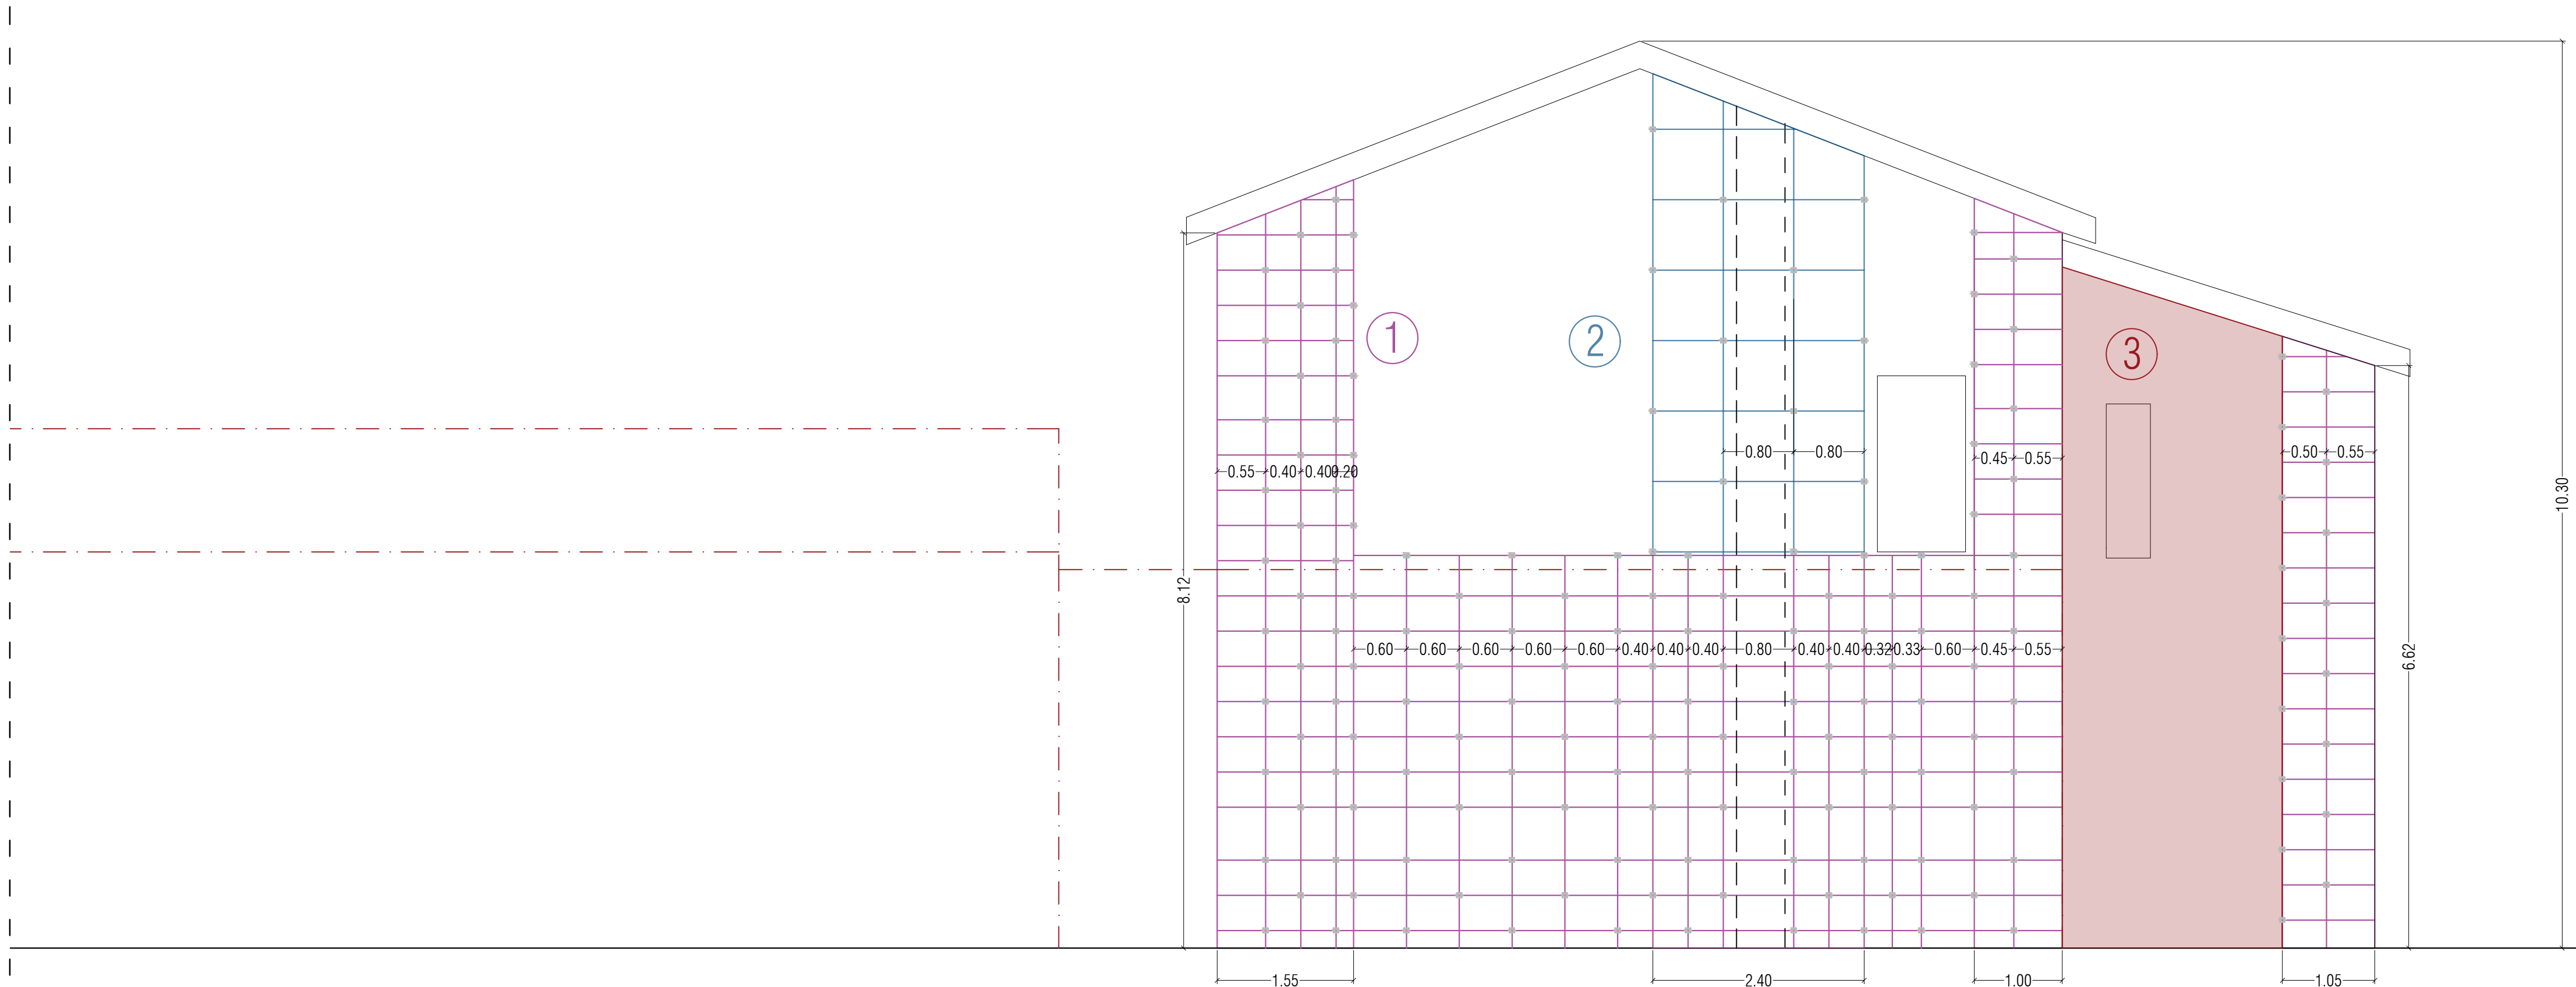
LEGENDA INTERVENTO CAM	
①	SISTEMA CAM lx=40 cm n. 4 nastri _ly=60 cm n. 1 nastro
②	SISTEMA CAM lx=80 cm n. 1 nastro _ly=80 cm n. 1 nastro
③	RINFORZO CRM rete in fibra di vetro e malta calce-cemento
④	SISTEMA CAM lx=80 cm n. 3 nastri _ly=80 cm n. 2 nastri

N.B.
I nastri verticali vanno prolungati in profondità, ancorando lo stesso nastro a coppia all'interno di fori di ancoraggio, riempiti con opportuno legante.
