INTERVENTO DI MIGLIORAMENTO SISMICO DELL'EDIFICIO SCOLASTICO 0760600278
DELLA FRAZIONE DI LOLLA

ELABORATO:
Relazione di sintesi dei risultati

CODICE: PDE-RE-02.2

INTERVENTI DI MESSA IN SICUREZZA ATTRAVERSO IL MIGLIORAMENTO SISMICO DELLE STRUTTURE DELL'EDIFICIO SCOLASTICO 0760600278 DI LOLLA _PIETRAGALLA (PZ)_

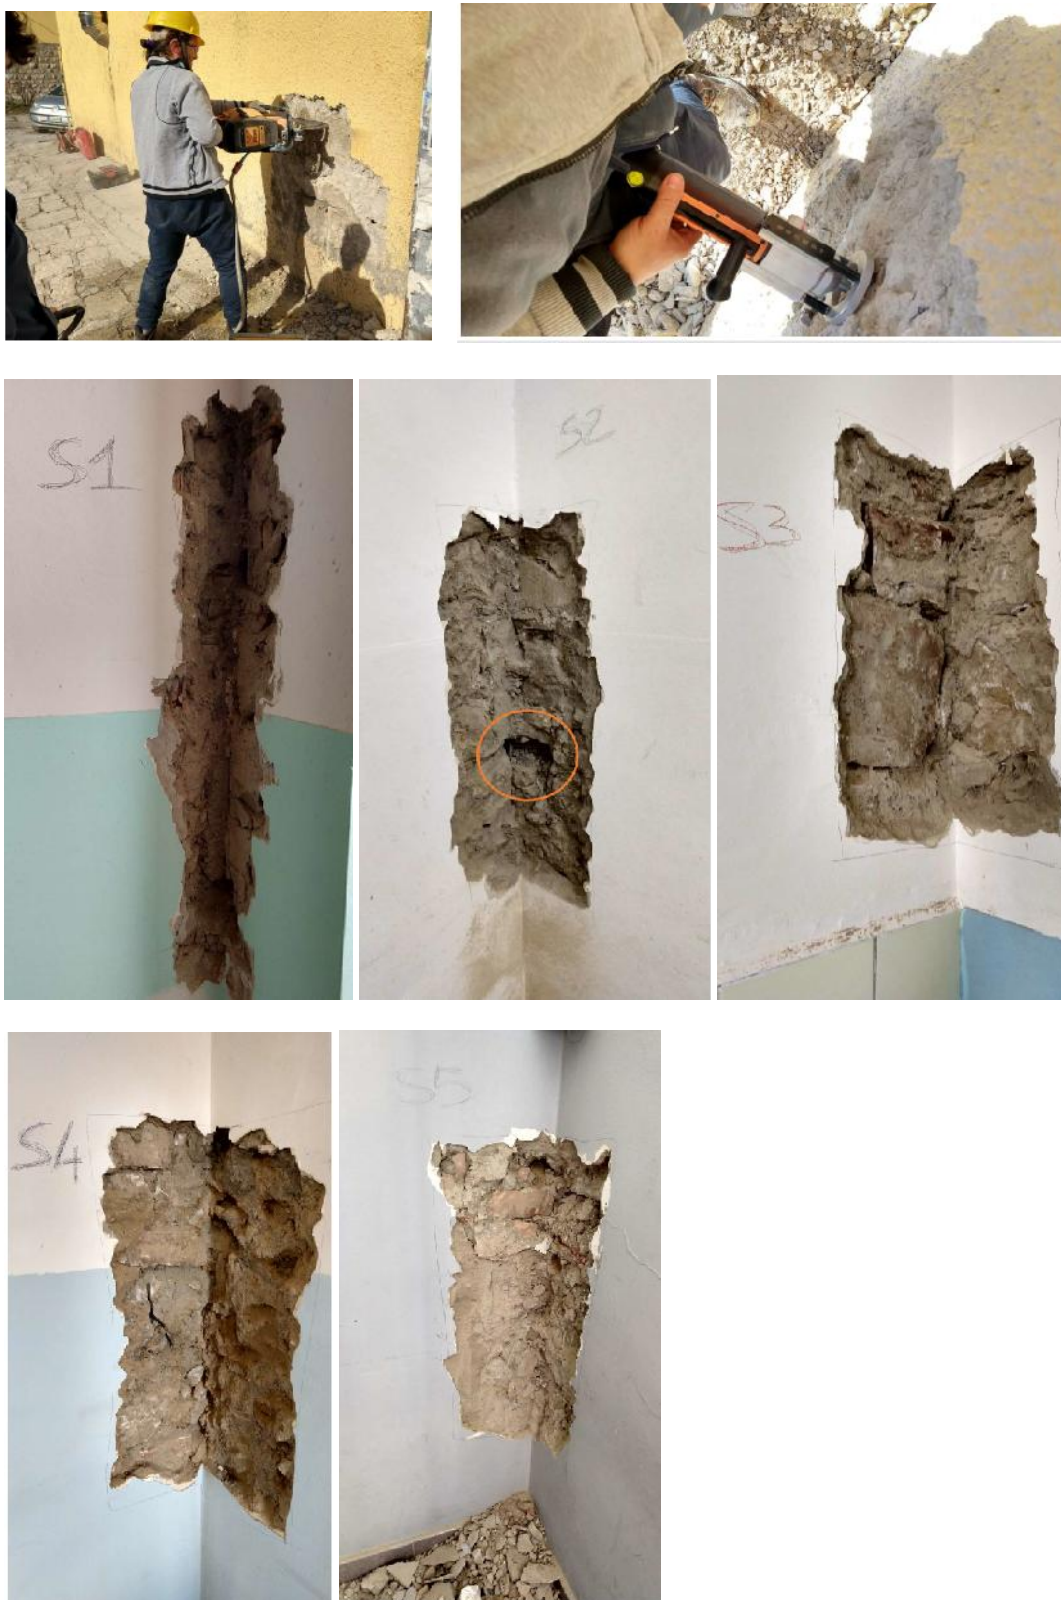
fig.9: evidenza dei saggi e delle prove svolte nella campagna di indagine

I saggi mostrano che il collegamento negli angoli delle murature appare non adeguato a causa di vuoti, discontinuità e rattoppi non ben ingranati.

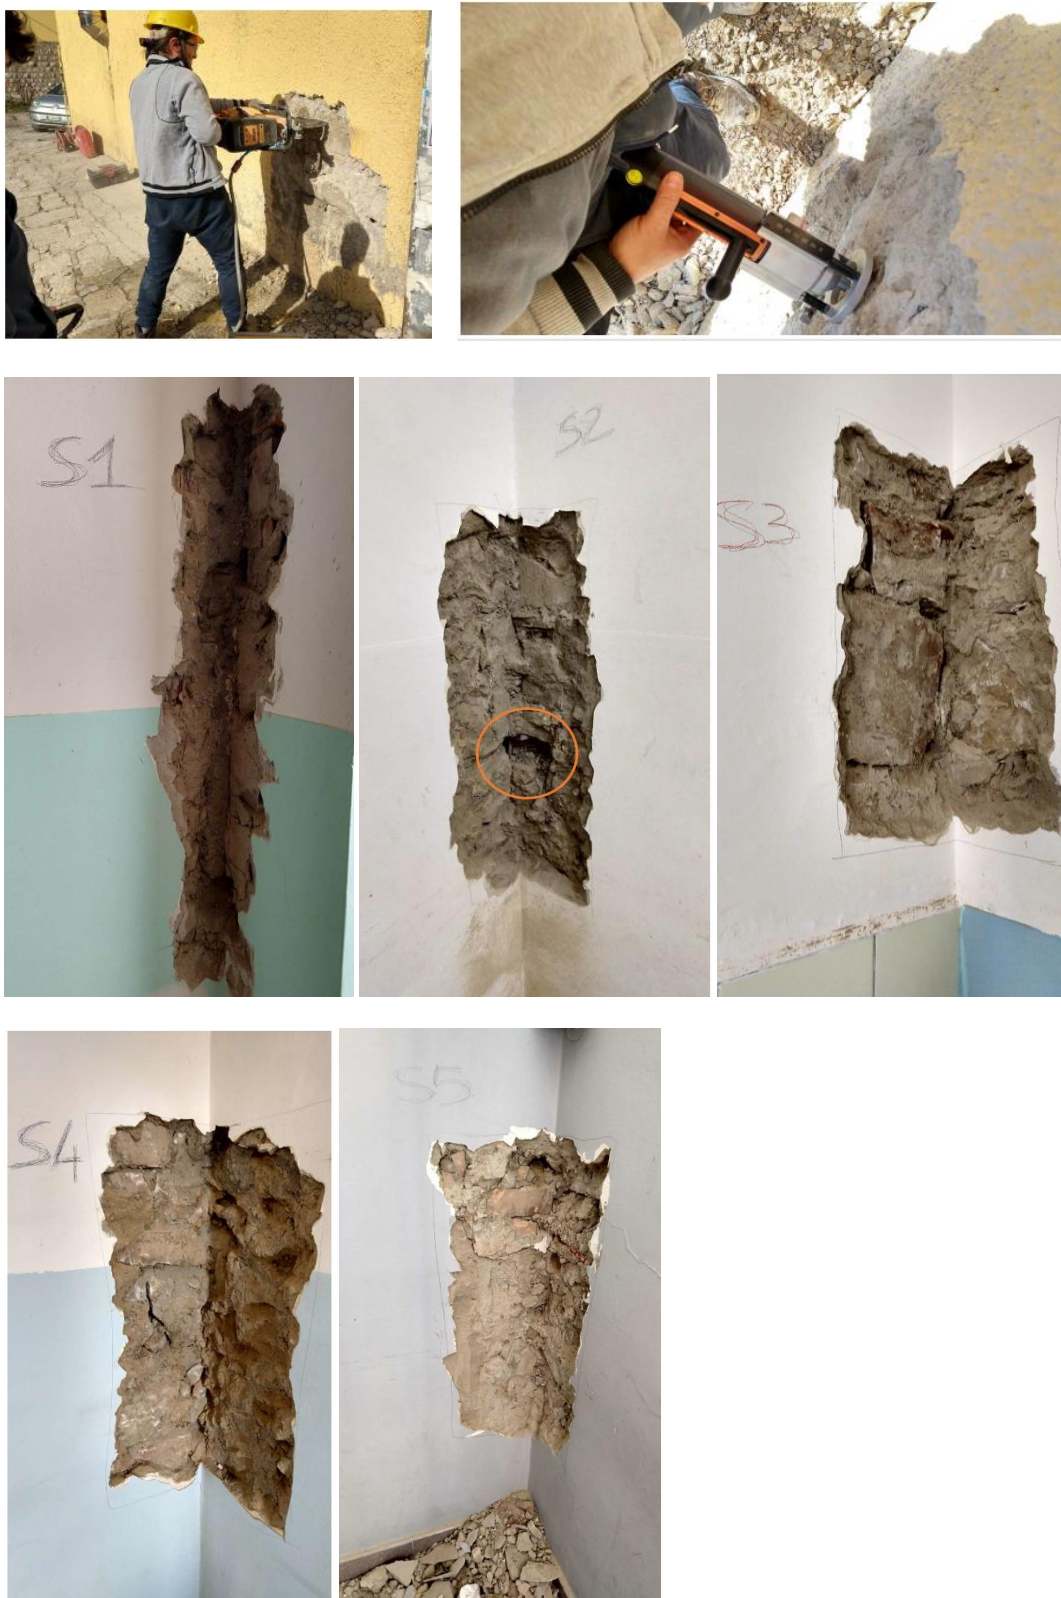
fig.9: evidenza dei saggi e delle prove svolte nella campagna di indagine
